## KARMTÄTNING

### DOKUMENTÄR

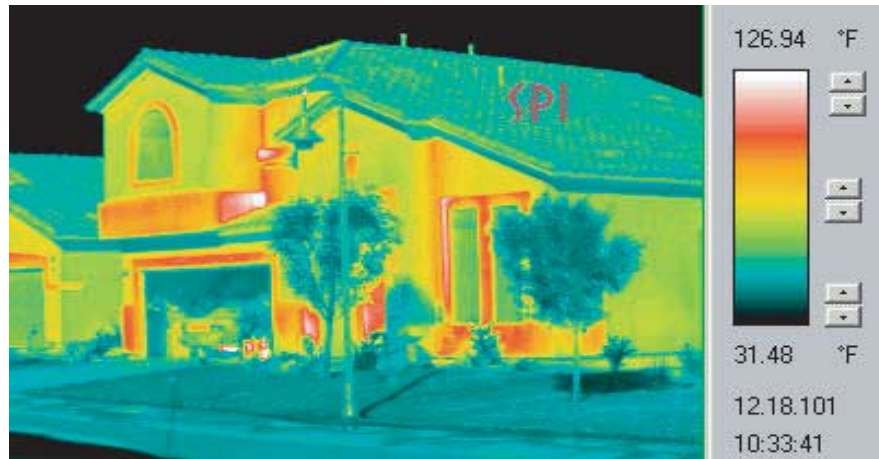
Bredvidliggande värmekamerabilden visar, att de största värmeläckagerna är runtomkring fönsterna och dörrarna.

Värmeläckagens allmänna orsaker: vid fönster- och dörr installationer är karmens och väggregelns fogar drevat utan kontroll eller så är plastfolien vårdslöst installerat.

Bristande isolering påverkar skadligt på omkringliggande välisolerade väggar.

Tex. ett hål av storleken  $0.001 \text{ m}^2$ , som motsvarar  $0.1\%$  av  $\text{m}^2$  arealet i en 140 mm stöck isolering med plastfolie i ett normalt härskande värme- och fuktillstånd flyr det ca. fem gånger mer värme jämfört med konvektion, vad som skulle gå genom en bra isolerad vägg ( $\text{m}^2$ ). Detta betyder, att U-värdet på väggen ( $\text{m}^2$ ) i fråga är ca. fem gånger sämre (högre) vad som skulle vara utan hålet eller fogen i fråga.
